Kuinka vaihtaa
etummainen alatukivarsi
FIAT Bravo II Van (198)-
autoon – vaihto-ohje

**VAIHTO: ETUMMAINEN ALATUKIVARSI – FIAT BRAVO II
VAN (198). TARVITSEMASI TYÖKALUT:**

VAIHTO: ETUMMAINEN ALATUKIVARSI – FIAT BRAVO II VAN (198). SUOSITELTU VAIHEIDEN JÄRJESTYS:

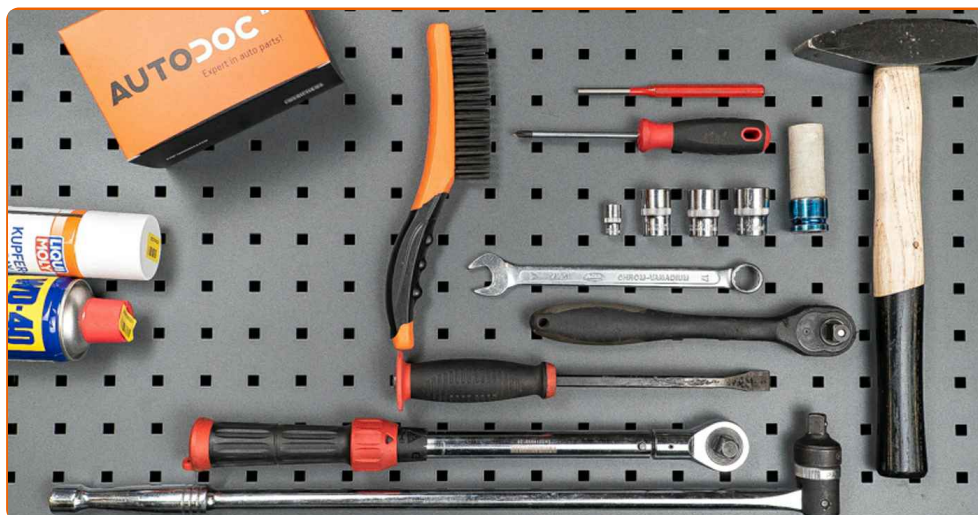
- Teräsharja
- WD-40-monitoimiaiaine
- Kuparitahna
- Yhdistelmäavain nro 17
- Hylsyavain nro 10
- Hylsyavain nro 17
- Hylsyavain nro 19
- Hylsyavain nro 21
- Vannehylsy nro 17
- Kiintolenkkiavain
- Momenttiavain
- Philips-ruuvimeisseli
- Meisti
- Kierrelleuan väännin
- Vasara
- Sorkkarauta
- Vaihteistonostin
- Jarrukiila

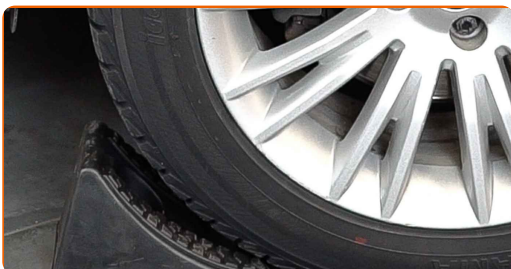
1 Tue pyörät kiiloilla.

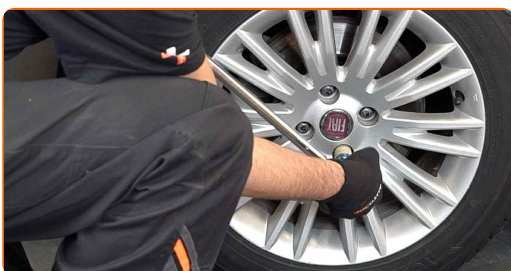
2 Löysää pyörän asennuspultteja. Käytä vannehylsyä nro 17.

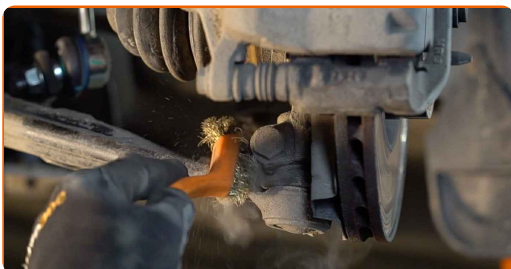
- 8** Puhdista kiinnike, joka yhdistää pallonivelen olka-akseliin. Puhdista tukivarren kaikki jouset. Käytä teräsharjaa. Levitä WD-40-monitoimiaminetta.

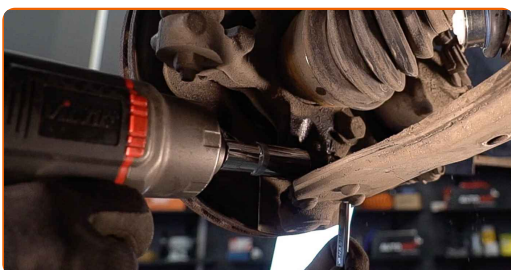
- 9** Irroita pallonivelen kiinnikkeet olka-akselista. Käytä yhdistelmäavainta nro 17. Käytä hylsyä nro 17. Käytä kiintolenkkiavainta.

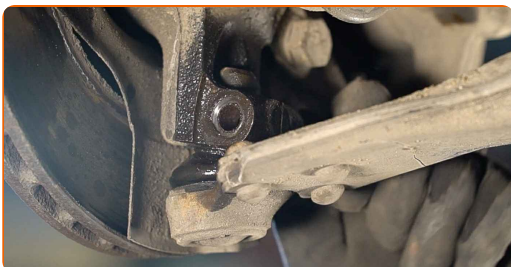
- 10** Irrota kiinnityspultti.

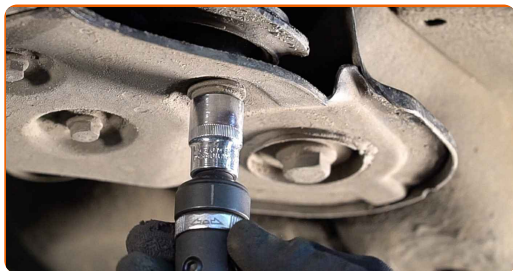
12

Irroita takatukivarren kiinnikkeet. Käytä hylsyä nro 19. Käytä kierreleuan väännintä.

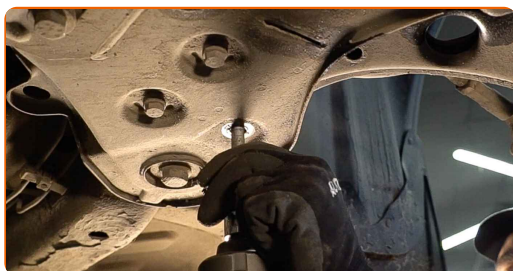
13

Irrota kiinnitysruuvit (2 kappaletta).

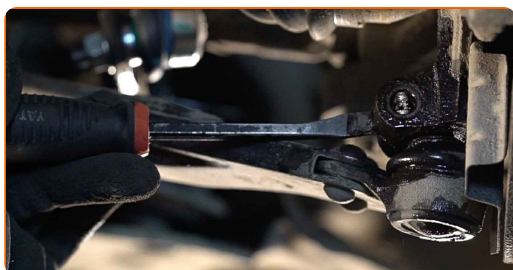
14

Vapauta kiinnike, joka yhdistää pallonivelen olka-akseliin. Käytä sorkkarautaa. Käytä vasaraa.

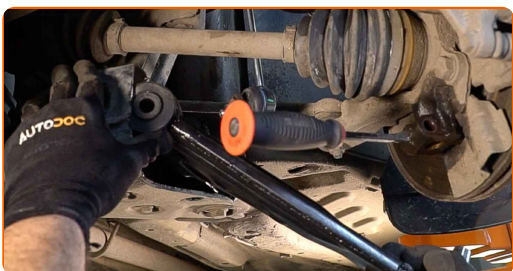
18

Asenna uusi tukivarsi paikoilleen. Käytä meistiä.

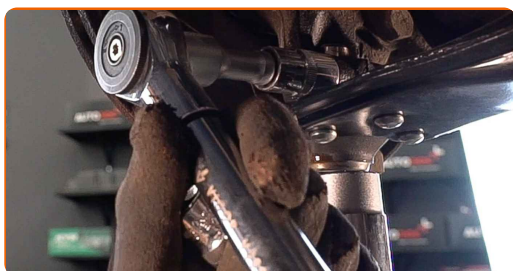
25

Kiristä pallonivelen kiinnikkeet. Käytä hylsyä nro 17. Käytä yhdistelmäavainta nro 17. Käytä momenttiavainta. Kiristä sitä 65 Nm vääntömomentilla.

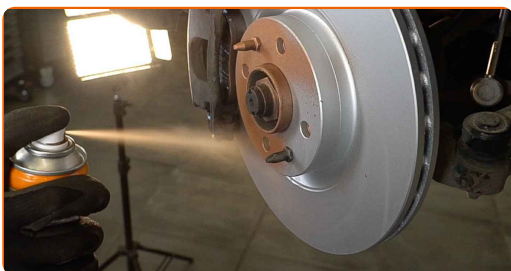
32 Puhdista vanteen kiinnityskohta. Käytä teräsharjaa. Käsittele kontaktipinta. Käytä kuparitahnaa.
