Kuinka vaihtaa moottorin
kumityyny taakse **SEAT**
IBIZA SPORTCOUPE
Umpimalli/viistoperä
(6J1)-autoon – vaihto-
ohje

**VAIHTO: MOOTTORIN KUMITYYNY – SEAT IBIZA
SPORTCOUPE UMPIMALLI/VIISTOPERÄ (6J1).
LUETTELO TARVITTAVISTA TYÖKALUISTA:**

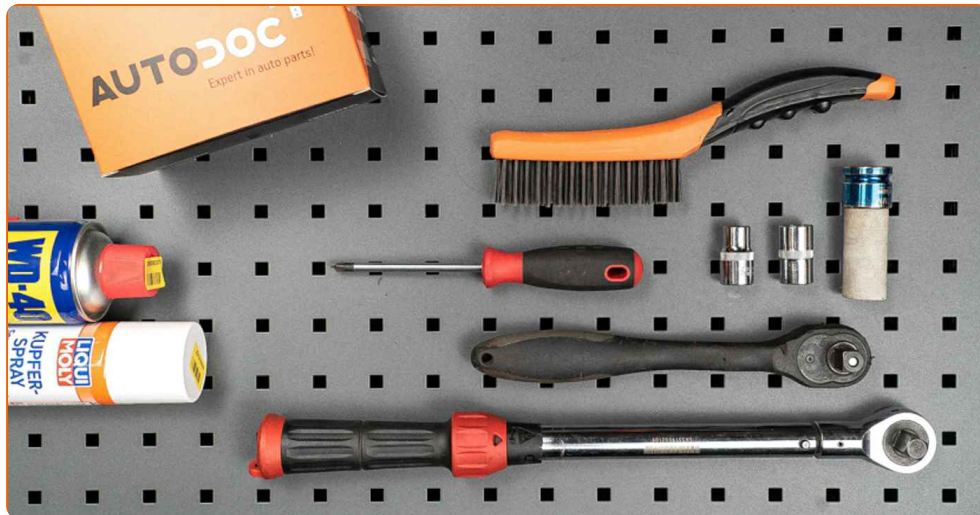
- Teräsharja
- WD-40-monitoimiaine
- Kuparilahna
- Hylsyavain nro 12
- Hylsyavain nro 16
- Kiintolenkkiavain
- Momenttiavain
- Philips-ruuvimeisseli
- Lokasuojan suojapeite

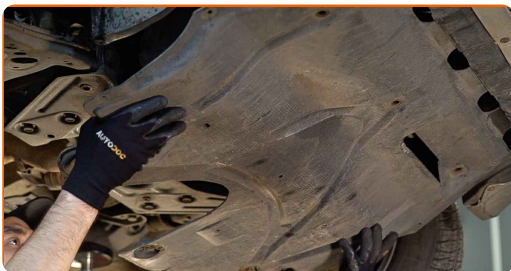
5 Irrota alempi äänieristys.

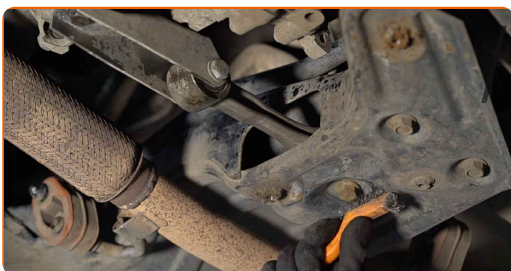
6 Puhdista moottorintuen kiinnikkeet. Käytä teräsharjaa. Levitä WD-40-monitoimiaminetta.

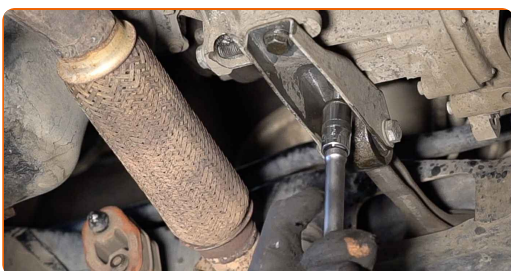
7 Ruuvaa irti kiinnike, joka yhdistää moottorintuen vaihdelaatikon koteloon. Käytä hylsyä nro 16. Käytä kiintolenkkiavainta.

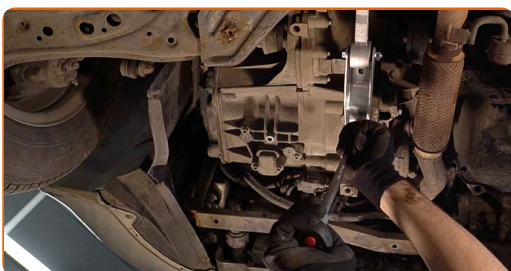
- 12** Ruuvaa kiinni moottorintuen kiinnike, joka yhdistää sen vaihdelaatikon koteloon. Käytä hylsyä nro 16. Käytä kiintolenkkiavainta.

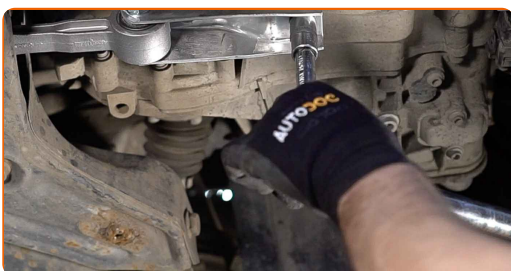
- 13.1** Kiristä moottorintuen kiinnityspultit.

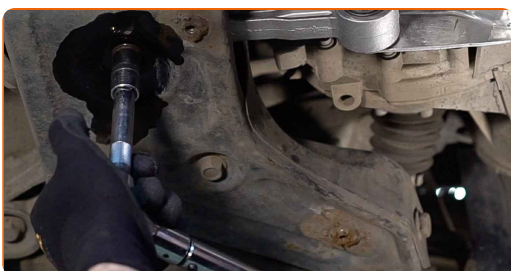
- 13.2** Käytä hylsyä nro 16. Käytä momenttiavainta. Kiristä sitä 40 Nm vääntömomentilla.+90°

- Tärkeää! Varmista, että käytät uusia kiinnikkeitä.

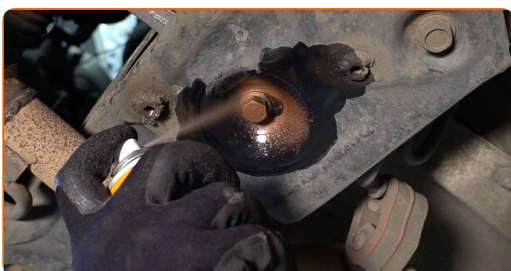
- 14** Käsittele moottorin tukikumin kiinnikkeet. Käytä kuparitahnaa.

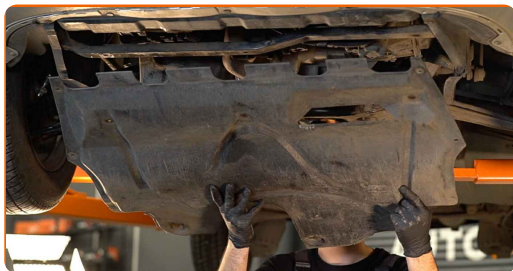
15

Asenna alempi äänieristys.

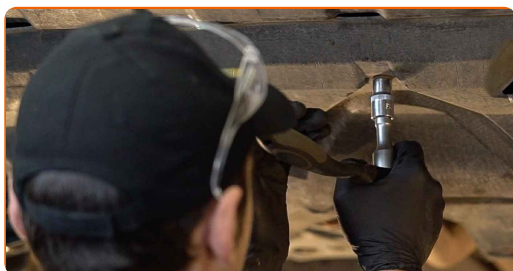
16

Kiinnitä kiinnikkeet alempaan äänieristykseen. Käytä hylsyä nro 12. Käytä Phillips-ruuvimeisseliä.
