Kuinka vaihtaa
pyyhkijänsulat eteen
MERCEDES-BENZ
Sprinter 3-T Van
(W906)-autoon – vaihto-
ohje

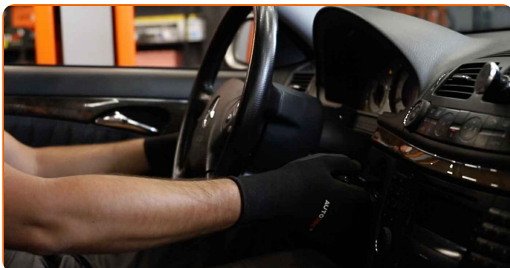
1

Käynnistä sytytys. Laita tuulilasinpyyhkimet huoltoasentoon.

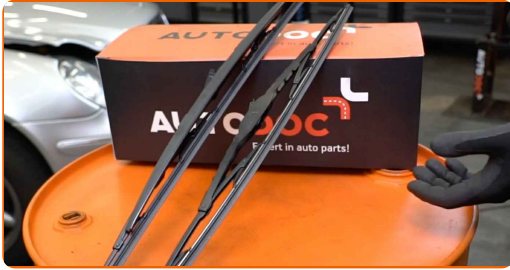
3

Valmistele uudet tuulilasinpyyhkijät.

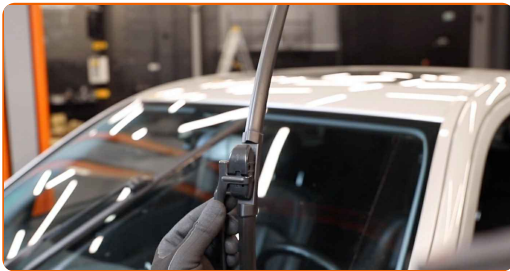
4

Vedä pyyhkijänvarrtta pois päin lasista kunnes se ei enää tule.

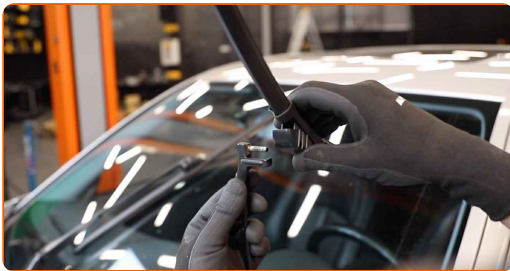
5

Käännä tuulilasinpyyhkimen sulkaa 90 astetta. Irrota sulka pyyhkimen varresta.

- Kun vaihdat pyyhkimen sulkaa, varo ettei pyyhkimen varsi osu lasiin, koska varressa on jousi.

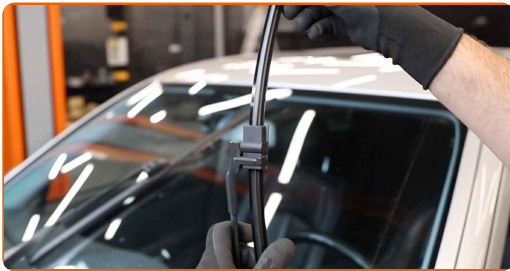
6

Asenna uusi pyyhkijän sulka ja paina varovaisesti pyyhkijän vartta lasia pitkin alaspäin.

- Älä kosketa pyyhkiänsulkia jotta niiden työpintojen grafiittipäällyste ei vaurioituisi.
- Varmista että pyyhkiänsulan kumi pysyy tiukasti kiinni lasissa koko matkan ajan.

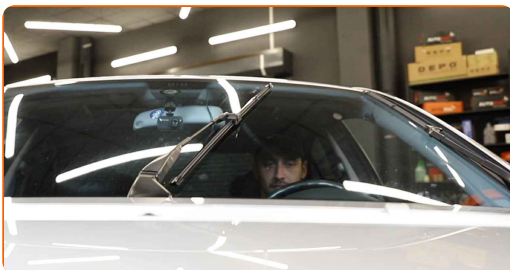
7

Käynnistä sytytys. Palauta tuulilasipyykimet huoltoasennosta.

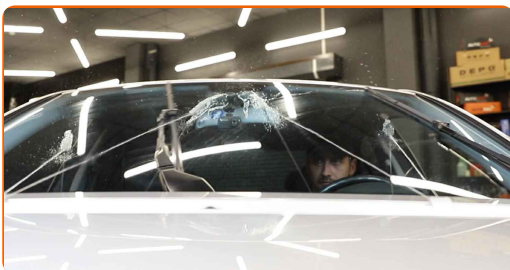
8

Tarkasta pyyhkijöiden toiminta asennuksen jälkeen. Sulkien ei tulisi mennä ristiin tai pomppia tuulilasilla.
