Kuinka vaihtaa
sytytystulpat **OPEL**
Frontera B SUV (U99)-
autoon – vaihto-ohje

VAIHTO: SYTYTYSTULPAT – OPEL FRONTERA B SUV (U99). TYÖKALUT, JOITA SAATAT TARVITA:

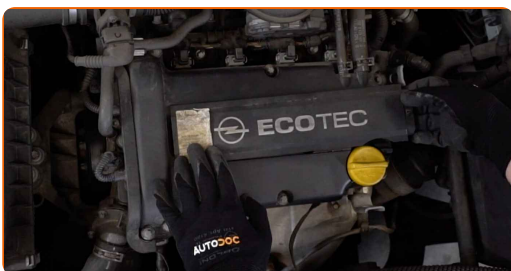
2 Irroita konepelti.

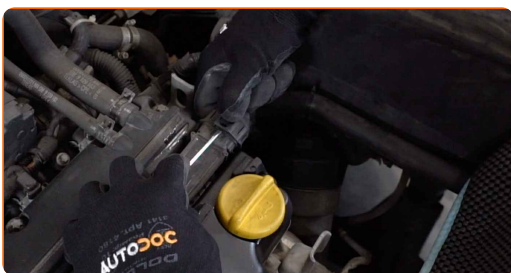
3 Irrota liitin sytytyspuolasta. Käytä tasapäistä ruuvimeisseliä.

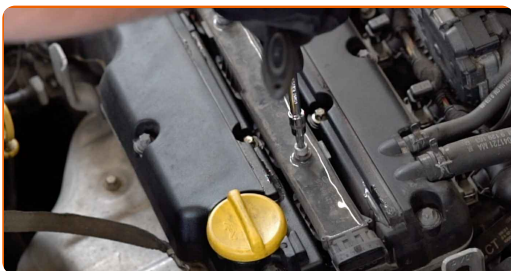
4 Irroita sytytyspuolan kannatin. Käytä Torx-avainta T30. Käytä kiintolenkkiavainta.

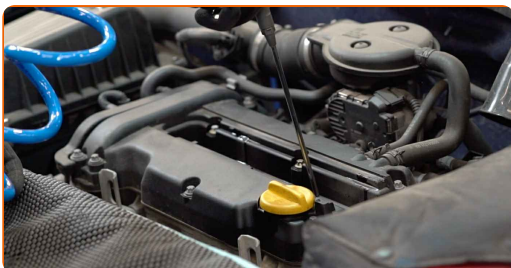
7 Puhdista sytytystulpan syvennykset liasta, pölystä ja roskista.

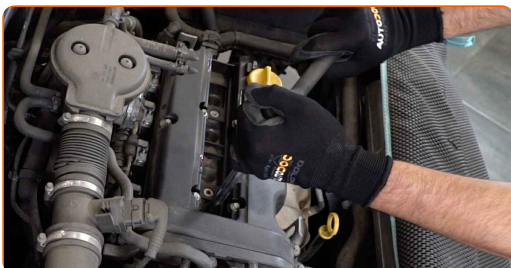
8 Ruuvaa sytytystulpat irti. Käytä sytytystulppahylsyä nro 16. Käytä kiintolenkkiavainta.

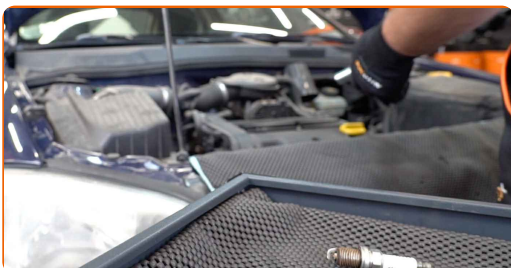
9 Vedä sytytystulpat ulos.

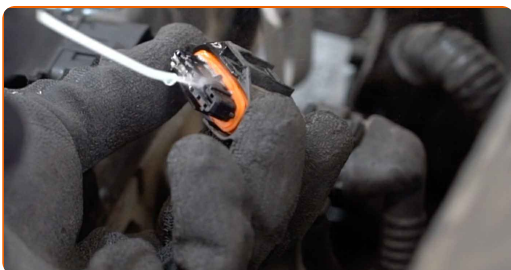
15

Käsittele sytytyspuolan liitin elektroniikan puhdistussprayillä. Spray suojaa sähkösiä kontaktipintoja korroosiolta ja hapettumiselta ja vähentää kosketusvastusta.

- Kun olet levittänyt aineen, odota muutama minuutti.

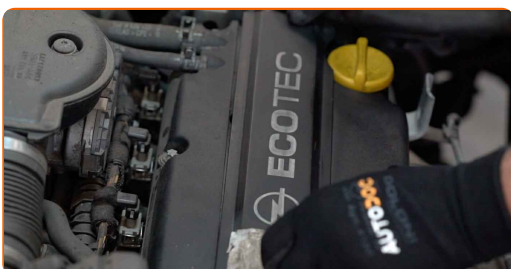
17

Asenna moottorin suojamuovi paikoilleen ja kiinnitä se. Varmista, että kuulet naksahduksen, jotta tiedät, että sytytyspuola on paikoillaan.
