Kuinka vaihtaa
sytytystulpat **OPEL**
Vivaro A Van (X83)-
autoon – vaihto-ohje

VAIHTO: SYTYTYSTULPAT – OPEL VIVARO A VAN (X83). TYÖKALUT, JOITA SAATAT TARVITA:

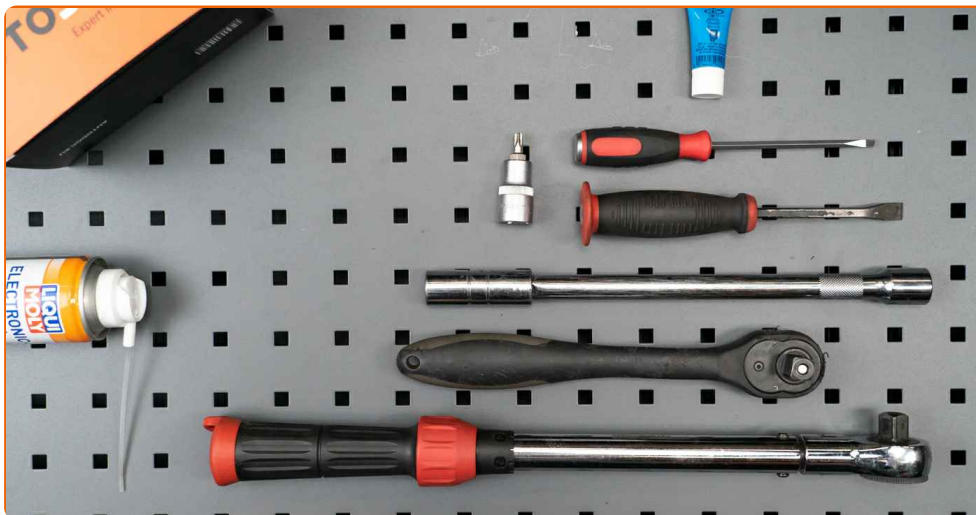
- Kuumankestävä voitelurasva
- Elektronikan puhdistusspray
- Torx-kärkihylsy T30
- Sytytystulppahylsy nro 16
- Kiintolenkkiavain
- Momenttiavain
- Tasapäinen ruuvimeisseli
- Sorkkarauta
- Lokasuojan suojapeite

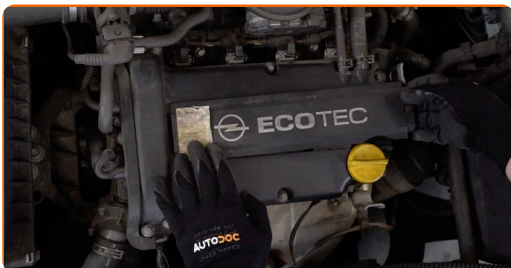
2 Irroita konepelti.

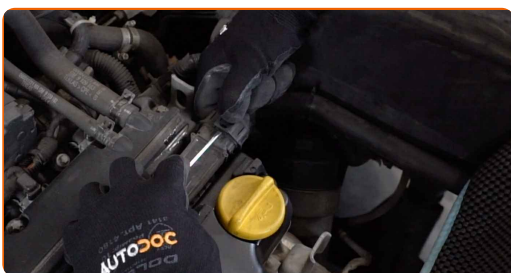
3 Irrota liitin sytytyspuolasta. Käytä tasapäistä ruuvimeisseliä.

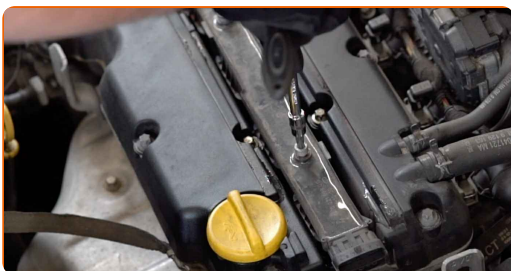
4 Irroita sytytyspuolan kannatin. Käytä Torx-avainta T30. Käytä kiintolenkkiavainta.

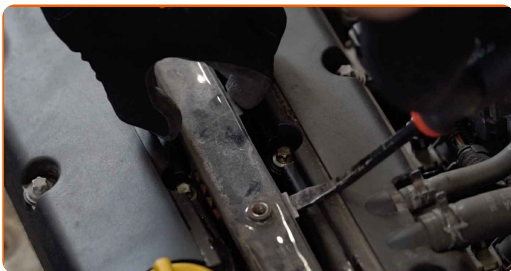
5 Nosta sytytyspuola. Käytä sorkkarautaa.

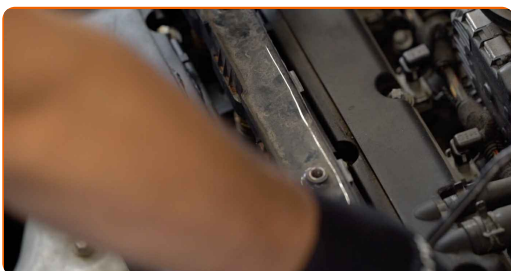
6 Irrota sytytyspuola sytytystulpan reiästä.

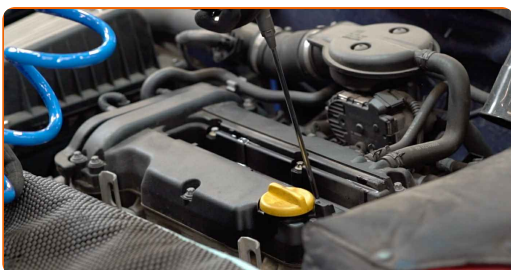
7 Puhdista sytytystulpan syvennykset liasta, pölystä ja roskista.

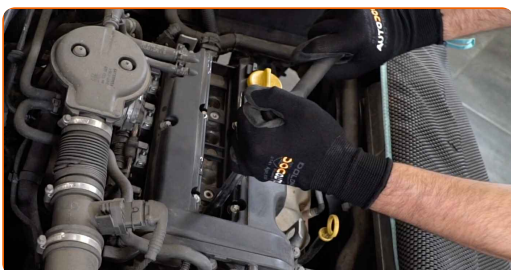
8 Ruuvaa sytytystulpat irti. Käytä sytytystulppahylsyä nro 16. Käytä kiintolenkkiavainta.

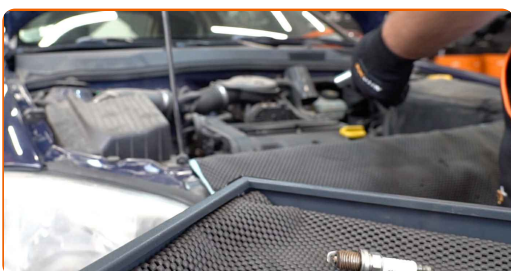
9 Vedä sytytystulpat ulos.

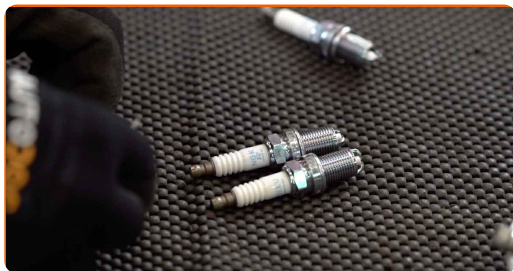
10

Levitä ohut kerros kuumankestävää voitelurasvaa uusien sytytystulppien kierteille.

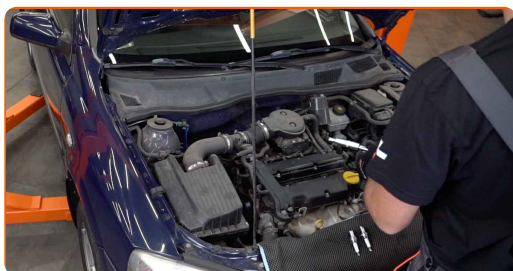
11

Asenna uudet sytytystulpat kiinnityskohtiinsa.

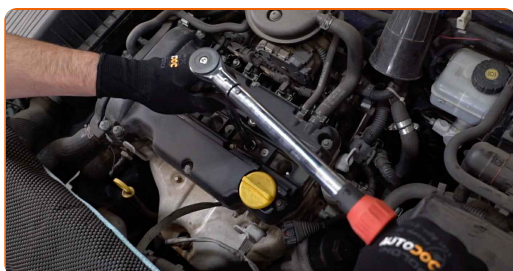
12

Ruuvaa uudet sytytystulpat paikoilleen ja kiristä ne. Käytä sytytystulppahylsyä nro 16. Käytä momenttiavainta. Kiristä sitä 24 Nm vääntömomentilla.

- Älä kiinnitä tulppia liian tiukalle. Liiallinen vääntömomentti voi vaurioittaa niiden kierteitä.
- Ole varovainen käyttäessäsi sytytystulppa-avainta, sen vääränlainen liikerata voi vaurioittaa liittimien kierteitä.

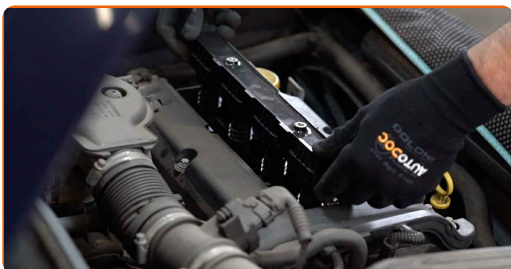
13

Laita sytytyspuola sytytystulpan olevaan reikään. Varmista, että kuulet naksahduksen, jotta tiedät, että sytytyspuola on paikoillaan.

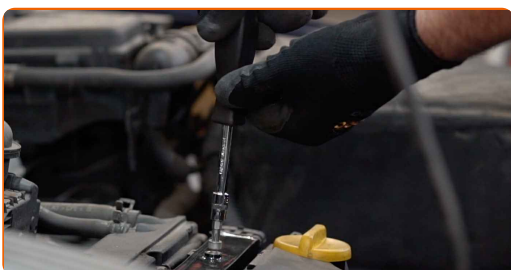
14

Kiinnitä sytytyspuolan kiinnikkeet. Käytä Torx-avainta T30. Käytä momenttiavainta. Kiristä sitä 15 Nm vääntömomentilla.

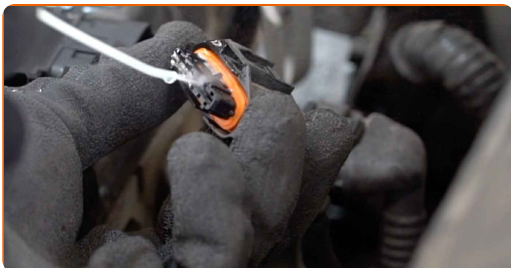
15

Käsittele sytytyspuolan liitin elektroniikan puhdistussprayillä. Spray suojaa sähköisiä kontaktipintoja korroosiolta ja hapettumiselta ja vähentää kosketusvastusta.

- Kun olet levittänyt aineen, odota muutama minuutti.

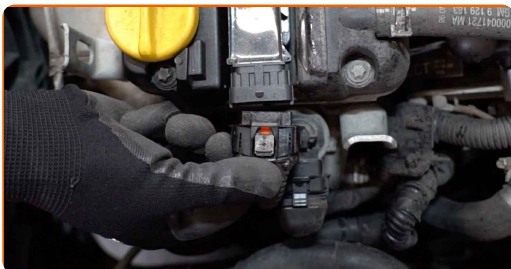
16

Laita sytytyspuolan liitos kiinni.

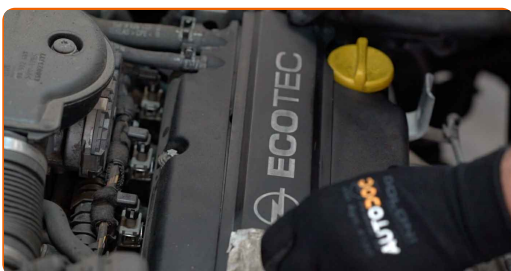
17

Asenna moottorin suojamuovi paikoilleen ja kiinnitä se. Varmista, että kuulet naksahduksen, jotta tiedät, että sytytyspuola on paikoillaan.
