Kuinka vaihtaa
sytytystulpat **SEAT IBIZA**
I (021A)-autoon – vaihto-
ohje

**VAIHTO: SYTYTYSTULPAT – SEAT IBIZA I (021A).
TARVITSEMASI TYÖKALUT:**

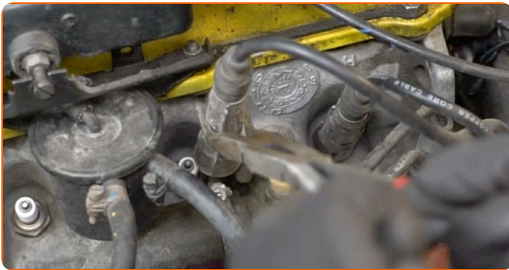
3

Irrota sytytystulppien johdot sytytystulpista. Käytä hohtimia.

- Ole varovainen, että vaurioita sytytystulppien johtoja.

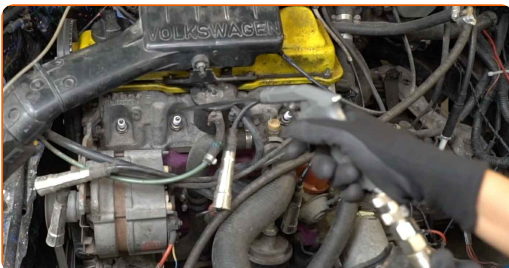
4

Puhdista sytytystulpan syvennykset liasta, pölystä ja roskista.

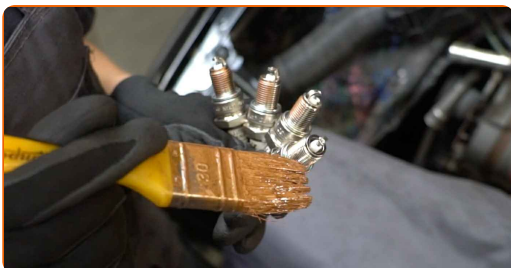
7

Levitä ohut kerros kuumankestävää voitelurasvaa uusien sytytystulppien kierteille.

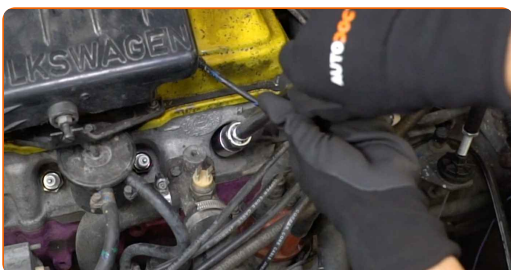
8

Asenna uudet sytytystulpat kiinnityskohtiinsa. Käytä sytytystulppahylsyä nro 21.

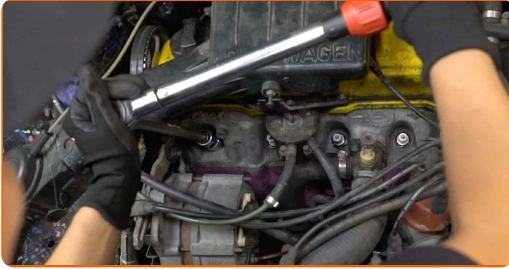
- 9** Ruuvaa uudet sytytystulpat paikoilleen ja kiristä ne. Käytä sytytystulppahylsyä nro 21. Käytä momenttiavainta. Kiristä sitä 25 Nm vääntömomentilla.

- Älä kiinnitä tulppia liian tiukalle. Liiallinen vääntömomentti voi vaurioittaa niiden kierteitä.
- Ole varovainen käyttäessäsi sytytystulppa-avainta, sen vääränlainen liikerata voi vaurioittaa liittimien kierteitä.

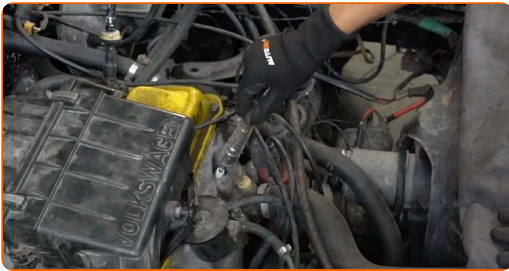
- 10** Yhdistä sytytystulppien johdot sytytystulppiin.

- Seuraa asennuksen työjärjestystä.
