Kuinka vaihtaa
pyyhkijänsulat eteen

SEAT IBIZA

SPORTCOUPE

**Umpimalli/viistoperä
(6J1)-autoon – vaihto-
ohje**

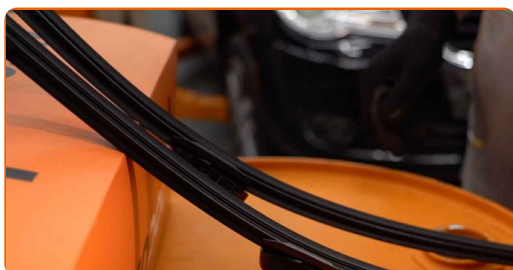
1

Valmistelevat uudet tuulilasinpyyhkijät.

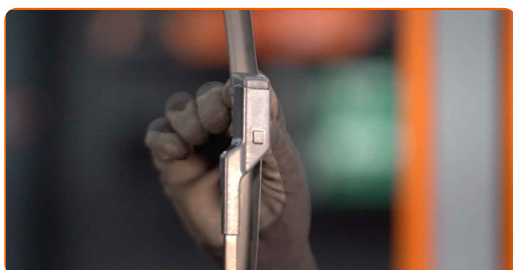
2

Vedä pyyhkijänvartta pois päinlasista kunnes se ei enää tule.

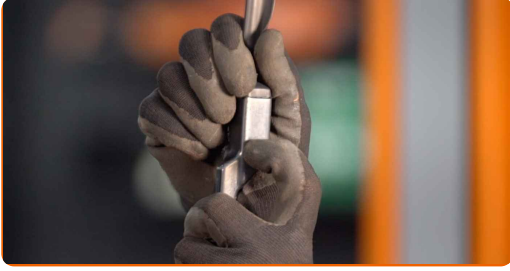
3

Paina klipsiä. Irrota sulka pyyhkimen varresta.

- Kun vaihdat pyyhkimen sulkaa, varo ettei pyyhkimen varsi osu lasiin, koska varressa on jousi.

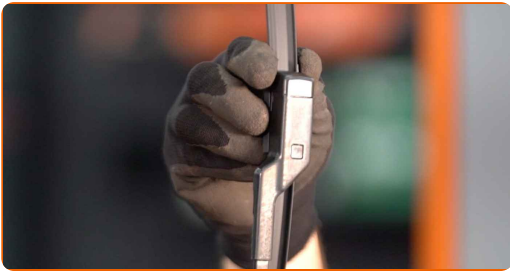
4

Asenna uusi pyyhkijän sulka ja paina varovaisesti pyyhkijän vartta lasia pitkin alaspäin.

- Älä kosketa pyyhkijänsulkia jotta niiden työpintojen grafiittipäällyste ei vaurioituisi.
- Varmista että pyyhkijänsulan kumi pysyy tiukasti kiinni lasissa koko matkan ajan.

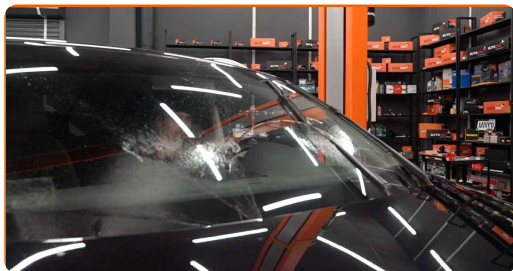
6

Tarkasta pyyhkijöiden toiminta asennuksen jälkeen. Sulkien ei tulisi mennä ristiin tai pomppia tuulilasilla.
